西表島への移住者の生活環境に関する研究

川 窪 広 明 池 田 祐 二

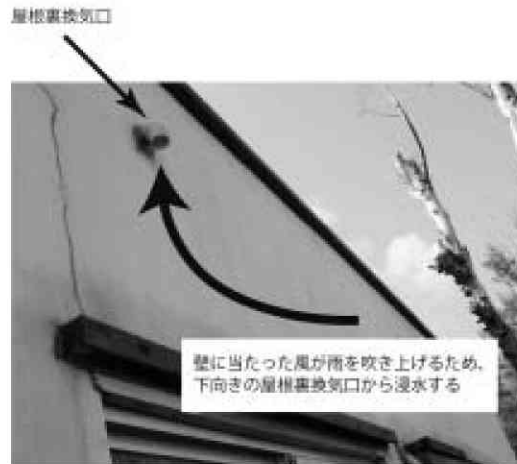
図 5-6

また、通気口からの浸水については、台風時、住宅の壁に当たった強風が壁面に沿って上に吹き上がる時に雨水も一緒に吹き上げられ、下向きに開いている通気口(図5-6)から天井裏に入り込むために起こるものと考えられる。この現象が台風が来襲するたびに繰り返され、やがて天井に大きな染みができるのである。このような被害は本土では考えにくい、強烈な台風が頻繁に来襲する西表島ならではの現象である。

- ②天井裏の通気口からの浸水を防ぐためには、下向きの通気管を長くする方法が考えられるが、台風の強風によって折られる可能性がある。通気管の径に合わせたキャップを用意し、台風接近前にそれを被せて通気管を塞ぐようにする。また、台風通過後には、キャップを外すことを忘れない。
