# 奈良・丹波市町の「まちや」—辻家住宅— の改修覚書

大 西 孝 夫      福 井      實

A Renewal of old Townhouses —MACHIYA— in Tanbaichi

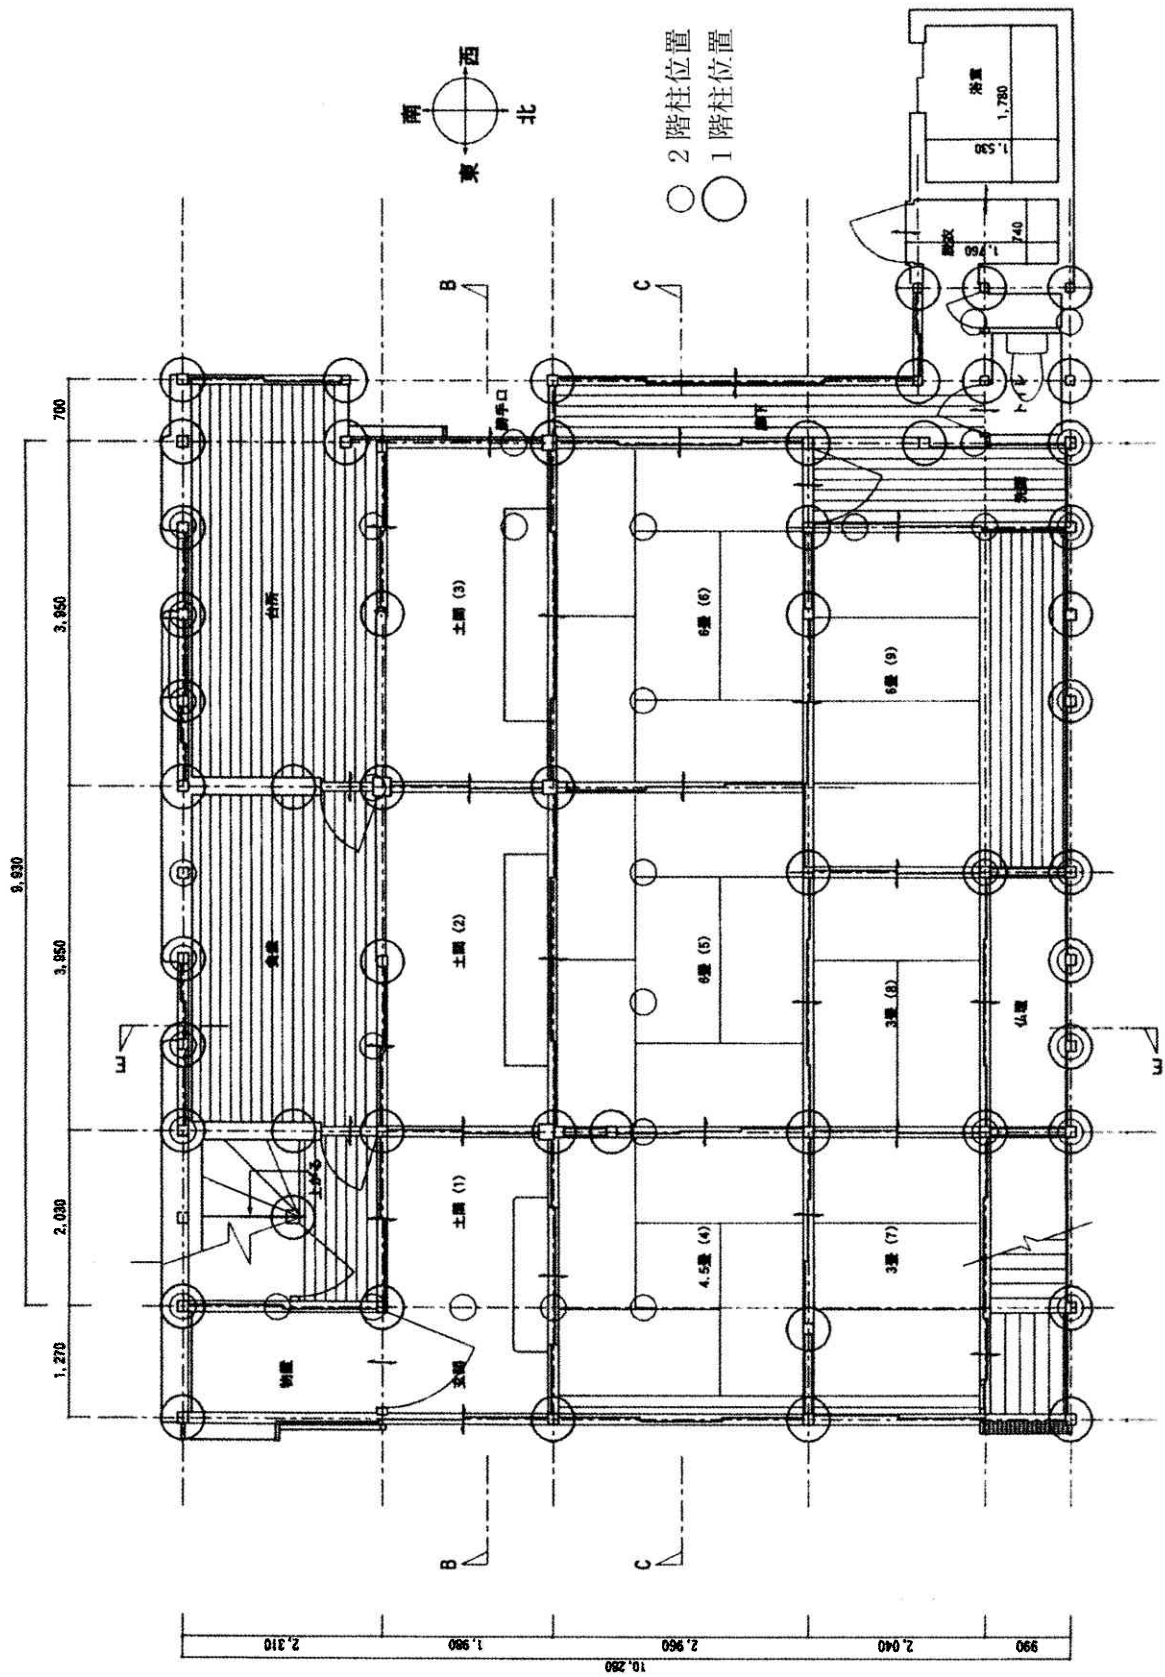
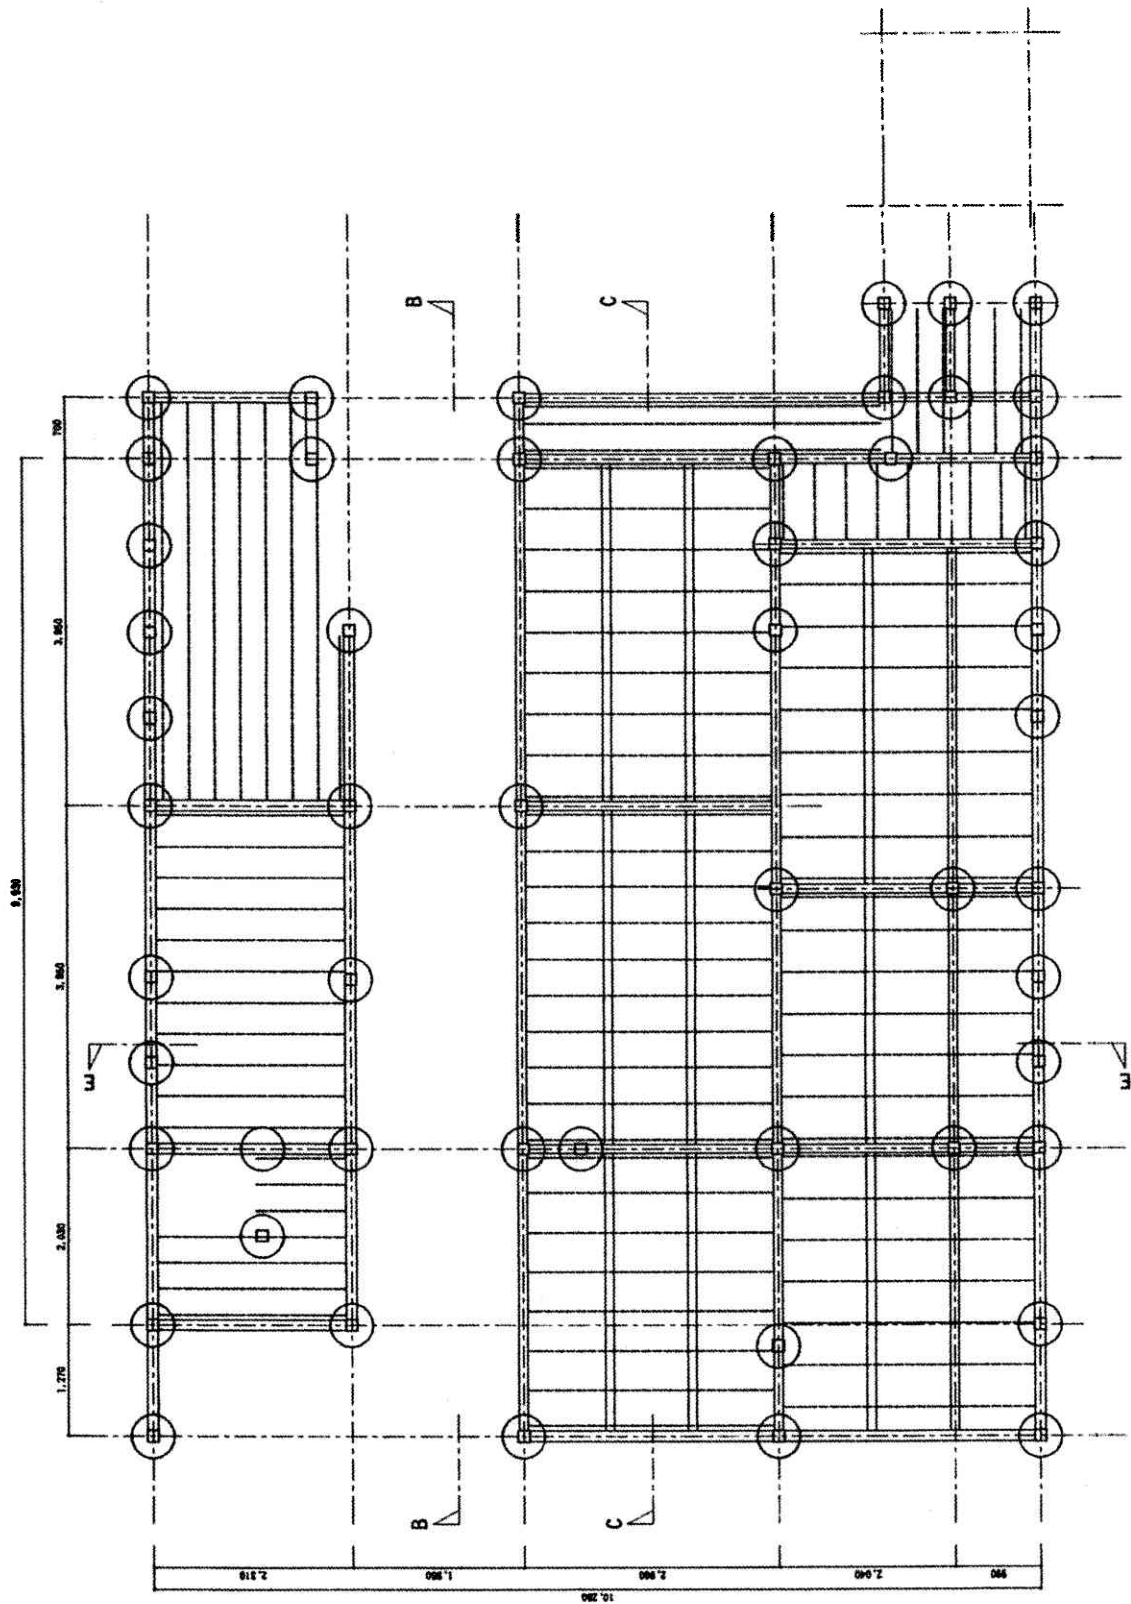
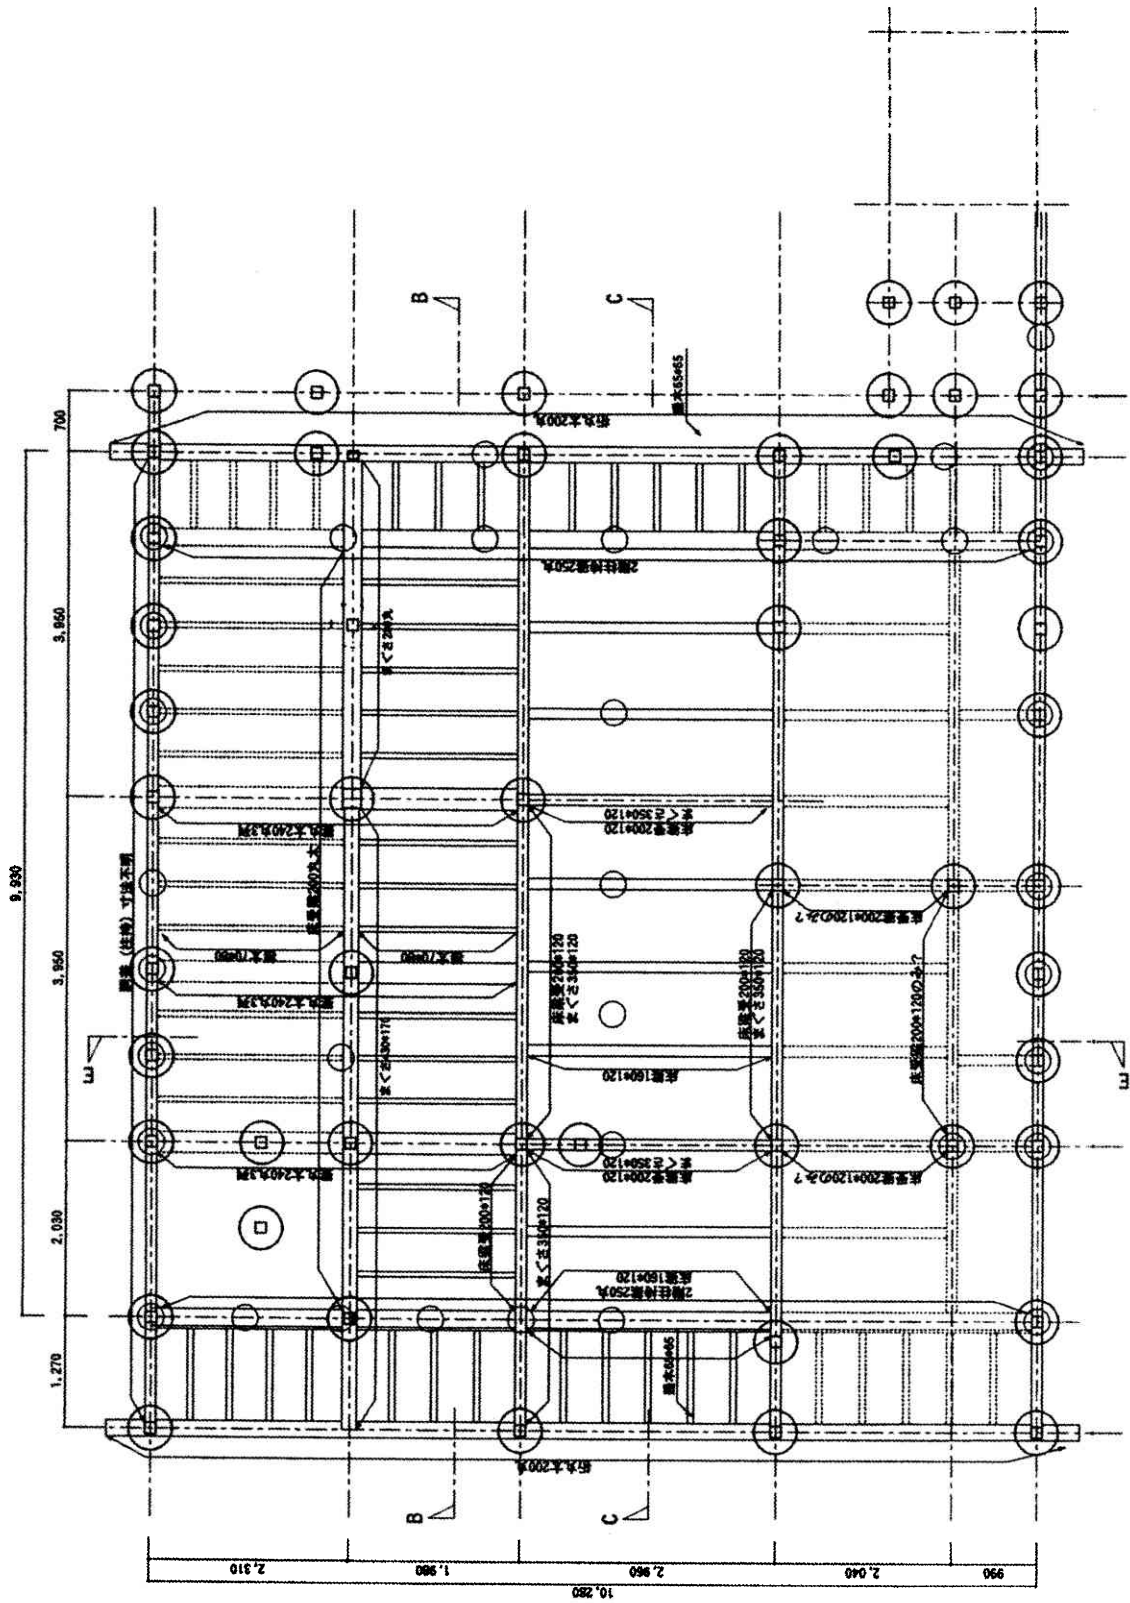
小屋束は整然と配置され大きい屋根荷重を小屋梁（丸太200～300φ）に伝え、その梁を介して2階柱に流している。2階柱の下或いは2階床梁の交点の下に1階柱がないところも多く、内部柱は1・2階の間取りを重ねていないこともあって一見自在に建てられている〔図12、13、14参照〕。

また、建物（柱）の傾き調査では、最大 東南へ30/2900の倒れが認められた。床面の水平については問題となるものはなかった。

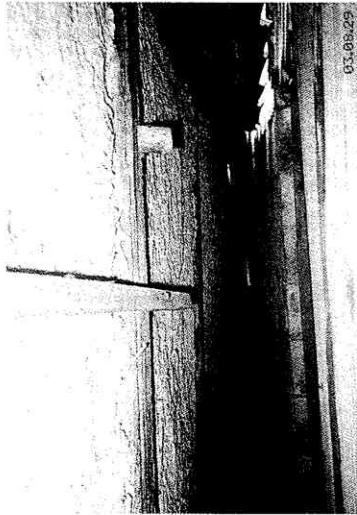
基本的には手を加えないが、隣家屋根との取合い部が経年劣化、雨水により外壁土壁が洗われ下地が出るほど損傷が進んでいたため、改めて補修、隣家建物による見え隠れ部分には波型鉄板貼りを施し、さらに上屋根接触部に水切りを取り付ける〔写真18、19〕。

写真18 隣家とのすきま

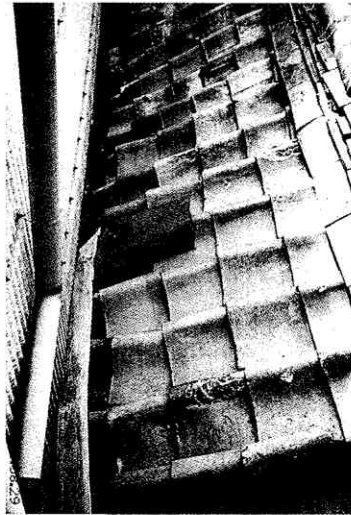
写真19 隣家の屋根から流入する雨水

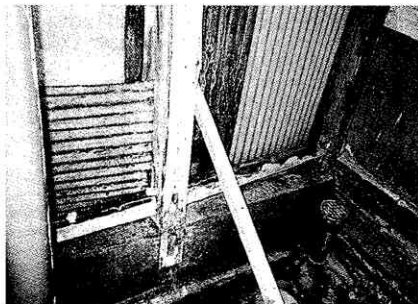
また、隣家側敷地排水が、一部当住宅脱衣トイレゾーンの床下に流入する状態であったため布基礎状止水壁を設けて屋外排水溝へ導く〔写真20〕。

写真20 床下への侵入する雨水を遮る布基礎新設

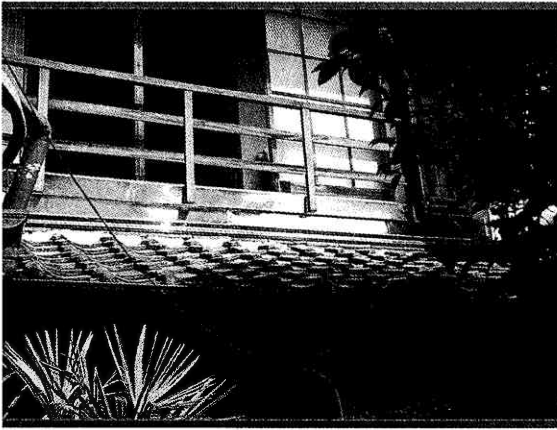
古民家は一般に建具の気密・水密性能は貧弱である。ここでも大きな開口となっている2階中庭側の建具は、後年設けられたガラス障子と木製雨戸は入れ替え式である。深い庇によって保護されているが強風雨時には漏水が避け難い。

写真21 銅板水切

2階中庭側の鴨居敷居を改修、銅版水切りと2重レールを整備、防水性能を向上させると共に、ガラス戸に重ねて随時雨戸を閉められる構造に改める〔写真21、22〕。

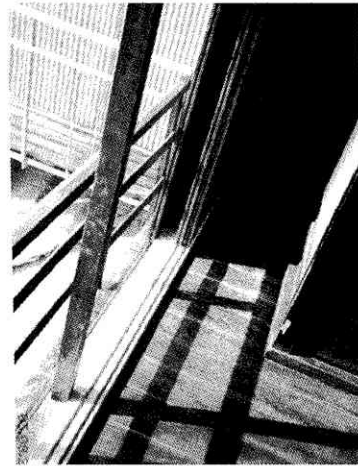
写真22 雨戸とガラス障子（二重敷居）

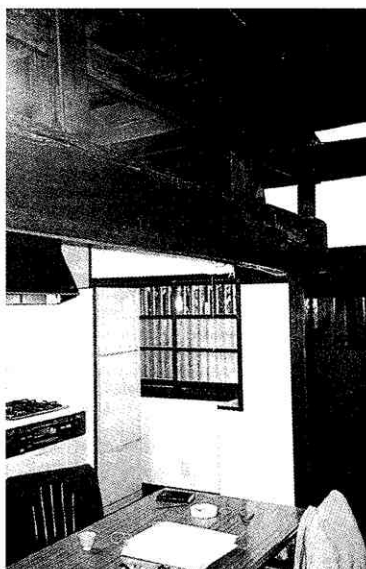
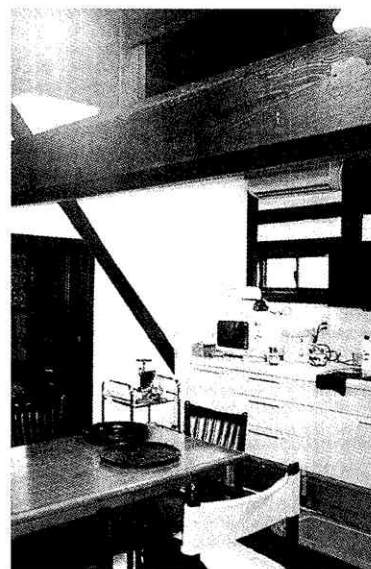
写真24-2 (新)ダイニングキッチン

旧食堂は広さ・動線・雰囲気的面から作業室（ユーティリティ）に変更された。大壁式に貼り回されていた天井（2.300）・壁・梁覆いなどは全て撤去、2階床梁・床板など露出のまゝの根太天井（約2,800h）が現れて、連続する座敷の大引き天井・真壁づくりの柱梁との調和は大幅に改善された〔写真24-1、2〕。

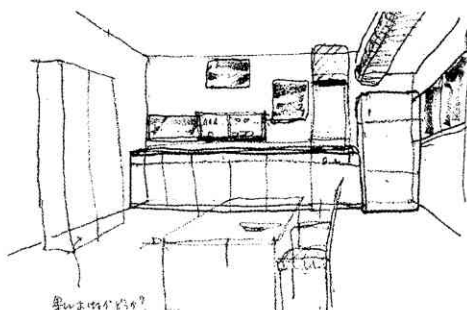
戦後、生活改善ニーズに応じて台所・食堂・浴室・便所の洋室化が図られ主として水周りの諸室が改造された。土間であった台所は板貼り床となり、たたきの床と共に七つかまど座り流しも廃され代わって流し台・コンロ台が作り付けられた。同時に壁天井梁柱は当時の合板・押し縁で覆われ大壁洋室になったが、今日それらの部分（水まわり）の損傷が激しくこの住まいの中で違和感が強く感じられた。

写真25 改修前の台所
