# 埋立地盤における建築基礎構造

——兵庫県南部地震を経験して——

Building Foundations in Reclaimed land

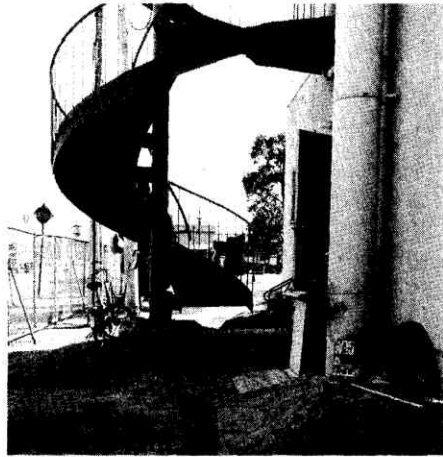
写真-2 O市内内陸部の非常階段杭の抜け上がり

写真-1, 2は内陸部における障害例であるが、地盤沈下がこれ程生じるとは思わなか

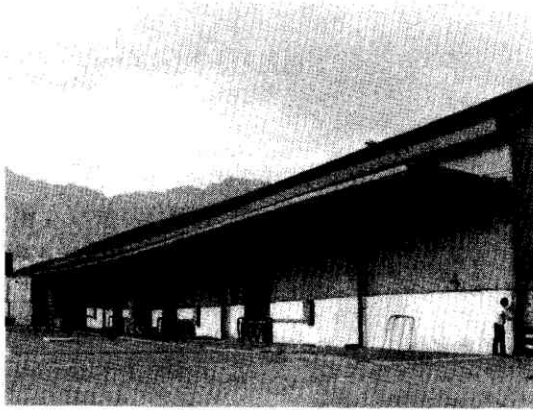
写真-3 K市埠頭における倉庫の不同沈下

った。写真-3, 4は臨海部の埠頭にある倉庫の例<sup>3)</sup>であるが、桁行き140mの長さに対して中央部が55cm不同沈下したものである。桁行き方向のブレースが座屈、引張り破断し、その都度修理して使用されてきた。不同沈下の原因は図-1に示すように、埠頭の中央部に粘土層が堆積しペDESTAL杭にネガティブフリクション (N.F) が発生したためと推定された。図-2に倉庫棟の沈下状況を示す。写真-5は倉庫の不同沈下を示すが、この原因は地盤の局地的な沈下により、支持杭にN.Fが作用したためである。写真-6, 7, 8は地盤沈下による障害例であるが、沈下量の大きさを予測し対応策をたておくことの重要性が求められた。

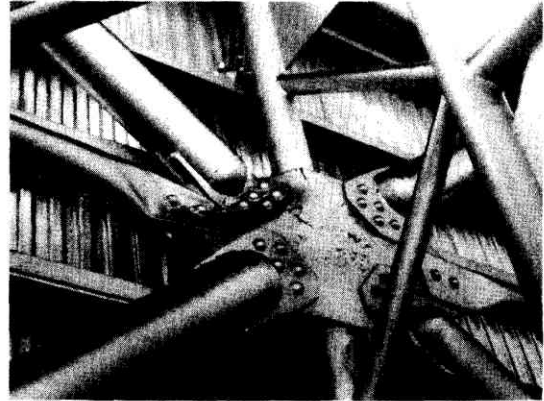
写真-4 桁行きブレースの座屈とボルトの破断

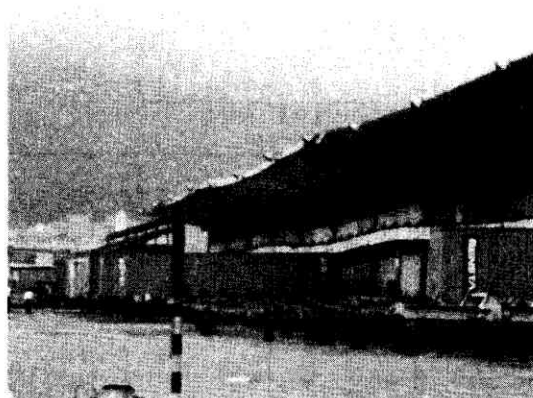
写真-5 K市埋立地の建物の不同沈下

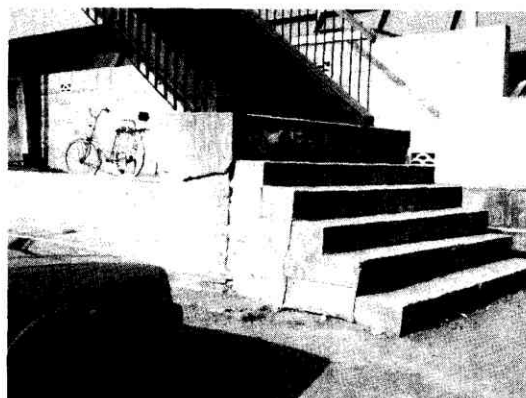
写真-6 K市埋立地の地盤沈下による階段の継足し

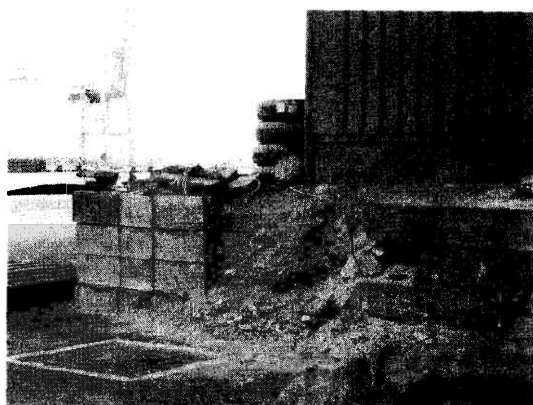
写真-7 K市埋立地の建物と周辺地盤との段差

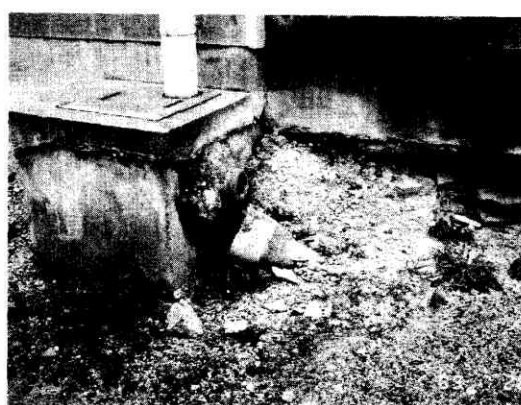
写真-8 O市埋立地の地盤沈下による配水管の抜け落ち

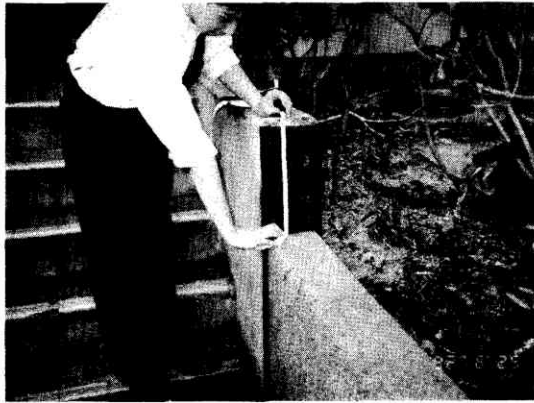
間測定が続けられた。この間の建物沈下量は約29.2cmである。建設後約14年が経過して地震に遭遇したが、建物自体の急激な沈下はなく、被害も認められなかった。建物周辺部の地表面沈下は22.1～27.6cm（平均24.5cm）であったが、建物近傍の沈下量は38cmであった。建物周辺部の沈下が大きいのは、地下をオープンカット工法により掘削し、締め固めずに埋め戻された為と考えられる。写真-11, 13に地震前、写真-12, 14に同地点の地震後の状況を示す。

写真-11 出入口部の段差  
(C地、地震前：1984.11.7)

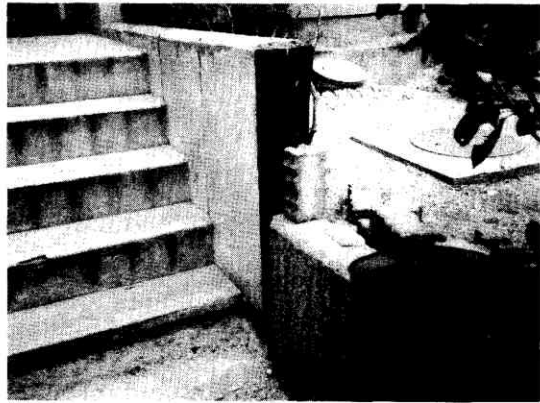
写真-12 同左 (地震後：1995.6.21)

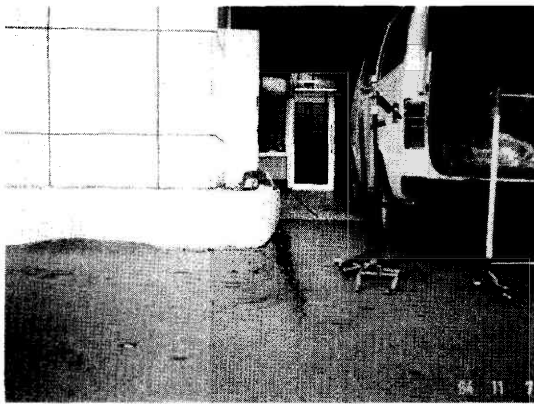
写真-13 踏み掛け板を設けた部分  
(C地、地震前：1984.11.7)

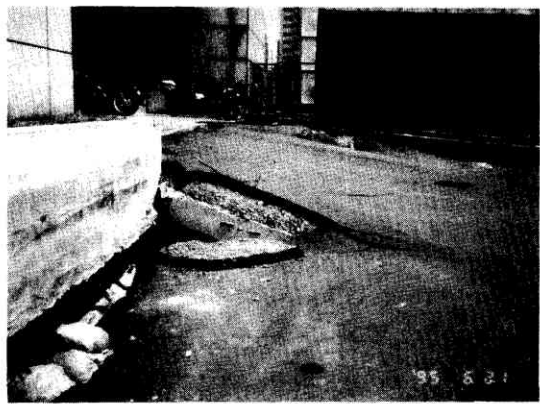
写真-14 同左 (地震後：1995.6.21)

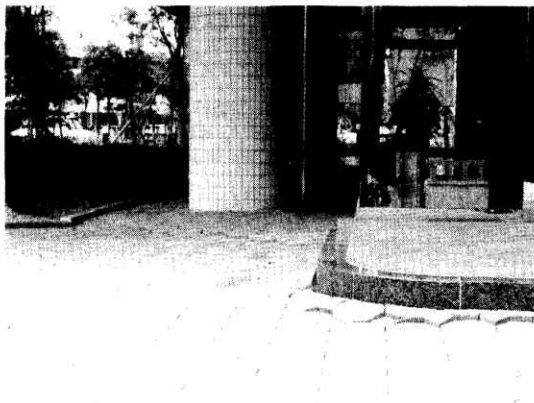
本敷地は直径50cm、長さ34.5mの砂杭が正方形配置(3.00m×3.00m)に打設され、改良後のN値は7~50の範囲にある。6階建ての支持杭建物は地震直後の沈下は認められず、建物周辺の地表面が約10cm沈下した。写真-15, 16にその状況を示す。

写真-15 化粧ブロックの段差  
(D地、地震前：1992.8.21)

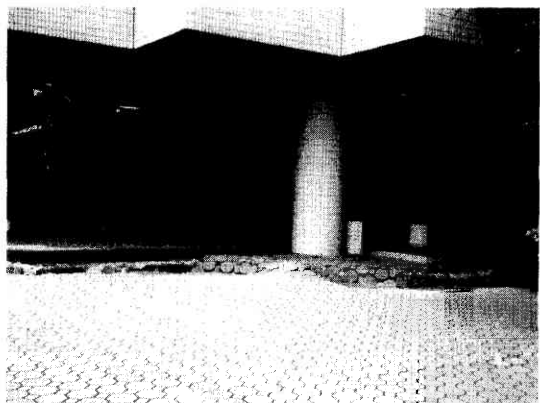
写真-16 同左 (地震後：1995.6.21)

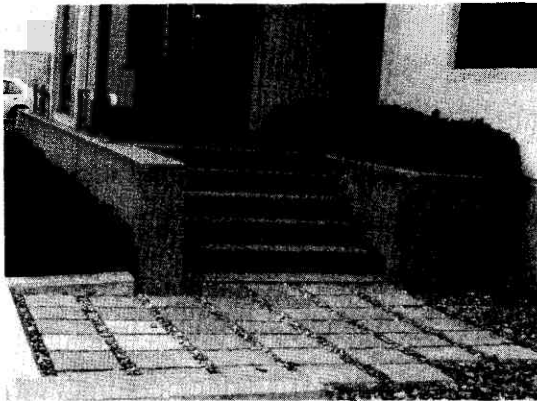
本敷地はポートアイランドの南東隅で最も後で埋立てられた所である。本敷地には管制室 (支持杭基礎)、ゲートハウス (直接基礎)、メンテナンスショップ (摩擦杭基礎) という用途の異なる 3 種の建物が建設された (図-16-1~3)。埋立層の N 値を 12 程度に増加する目的で振動締め固め工法が採用された。本建物は昭和 57 年 3 月の竣工後、平成 2 年 8 月迄沈下が計測され、地震から 2 年経過した平成 9 年 3 月にも再度測定を行った。その結果、支持杭建物は約 40cm、直接基礎建物は約 130~140cm 沈下した。支持杭建物は地震による急激な沈下は認められなかったが、直接基礎は地震により 10cm 程度の即時沈下が生じたと考えられる。写真-17, 18 に支持杭基礎周辺の地震前後の状況を示すが数 10cm の沈下が認められた。

写真-17 出入口部の段差  
(E地、地震前：1984.11.7)

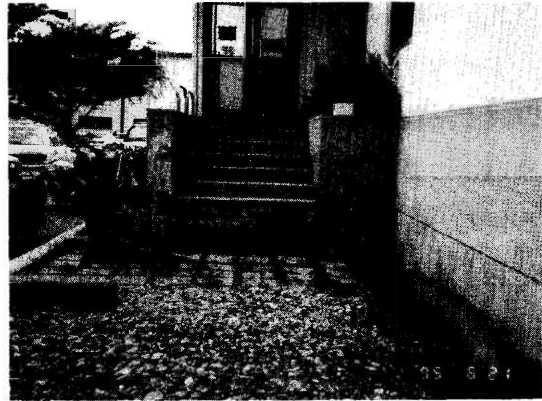
写真-18 同左 (地震後：1995.6.21)

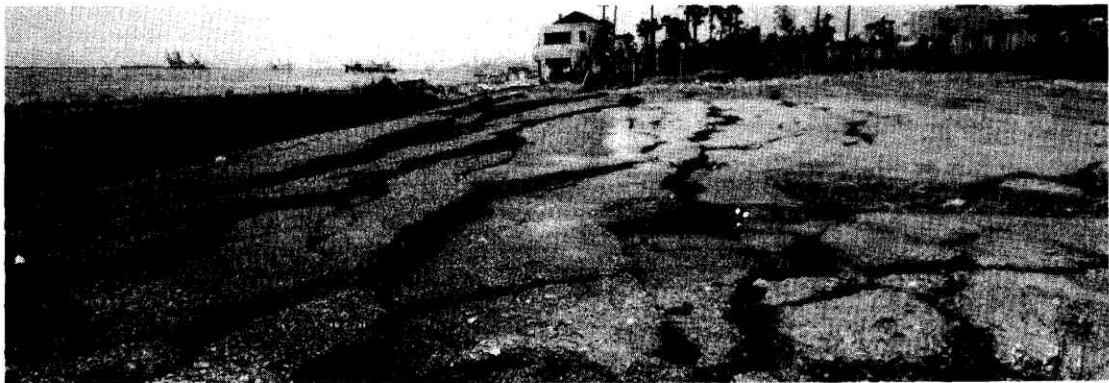
本敷地は六甲アイランドの南端の護岸沿いにあり、平屋の倉庫と4階建ての事務所が建設された。沖積粘性土の厚さは14~20mで、残留沈下量は約180cmと予測された。サンドドレーン（直径500mmの砂杭）が2.5m×2.5mの正方形配置で打設された。急速な沈下に備え1.5mの余盛りが行われた。図-29に護岸と建物との関係を、写真-22に外観を示す。地震により護岸は海側に変形し背面地盤は亀裂が走り沈下を生じたが（写真-23）、建物には何ら被害はなかった。敷地全体は約20cmの沈下を生じたが液状化は発生しなかった。

写真-23 護岸背面の地割れ（ニ地）
