空堀商店街（大阪市中央区）周辺の 町屋に関する研究

川 窪 広 明

A Study on Wooden Houses around Karahori Shopping Mall
(Chuo-ku, Osaka)

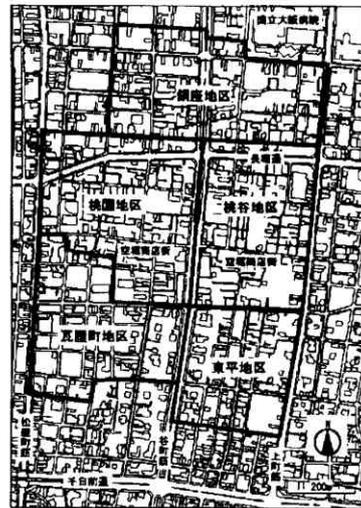
図1 調査範囲

1977年の調査は、株式会社DAN計画研究所（大阪市中心区）の吉野らによって行われたものである。調査範囲は、上町筋と松屋町筋間の東西0.8km、千日前通から国立大阪病院間の南北1.2kmの市街地であり、旧町名により銅座、桃園、桃谷、瓦屋町、東平の5地区に区分される（図1）。これらの地区に含まれる現在の町名を表1に示す。この調査では、町屋については表通りに面した木造の戸建て住宅と長屋のうち、「保存状態が良いもの」の写真を撮影し、所在地を地図上に記録している。ただし、吉野によると「保存状態が良いもの」という判断は、調査者の主観によってなされたものであり、当時、調査範囲に存在したすべての町屋を網羅したものではないとのことである。一方、祠については、調査範囲内のすべての道路（路地を含む）を踏査して、発見した祠の写真を撮影し、所在地を地図上に記録している。

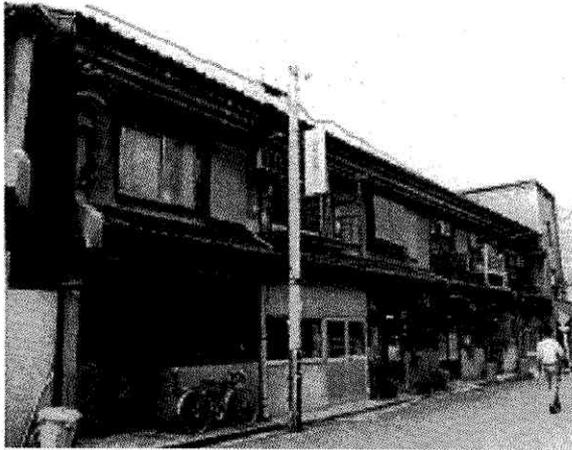
①長屋

- 1) 長屋…木造2階建ての低層集合住宅（写真1-①）
- 2) 戸建て（門）…敷地の周囲が塀で囲まれ、通りに面して門を持つもの（写真1-②）
- 3) 戸建て（蔵）…土蔵を持つもの（写真1-③）
- 4) 戸建て（3階）…3階建ての戸建て住宅（写真1-④）
- 5) 戸建て…2）、3）以外の2階建ての戸建て住宅（写真1-⑤）。ただしこの中には、長屋として建てられたが、1977年当時、すでにその一部が取り壊され1戸のみが残されていた可能性を持つものも含まれる

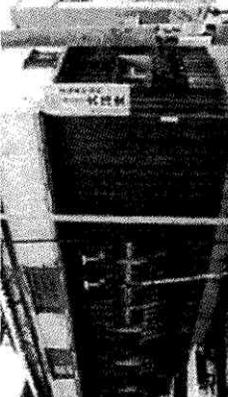
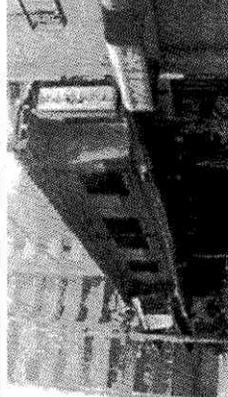
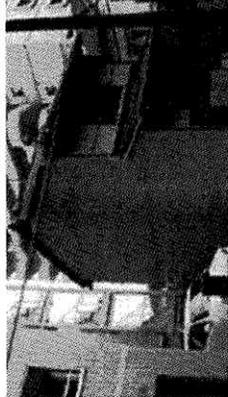
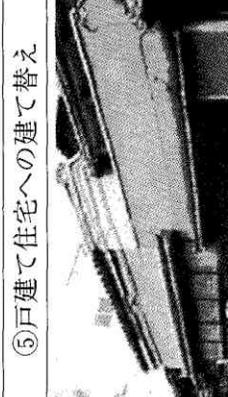
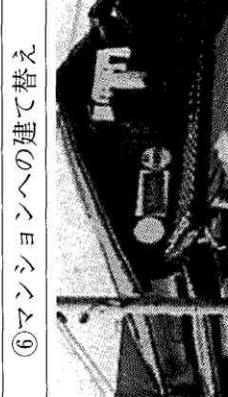
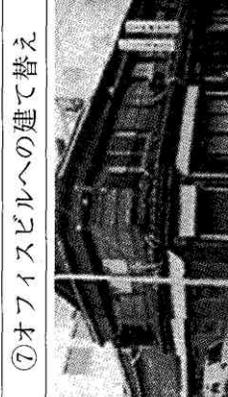
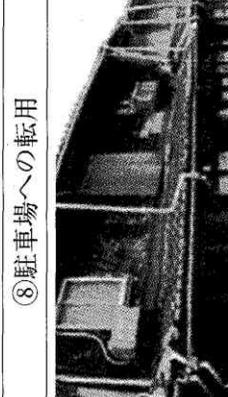
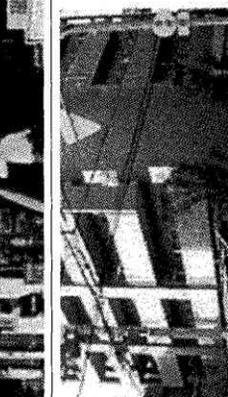
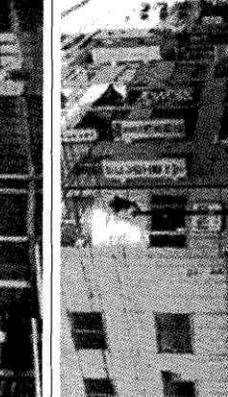
(写真2) 1977年と2004年の調査による町屋の変化状況

- 1) 現存…建物外観に窓や扉の取り替え以外の大きな変化がなく、現在も住宅として使用されているもの（写真2-①）
- 2) 一部現存…建物の一部が建て替えられている、あるいは駐車場などに転用されているが、残りの部分は現在も住宅として使用されているもの（写真2-②、③）
- 3) 転用…建物外観に大きな変化はないが、現在は店舗などに転用されているもの（写真2-④）
- 4) 戸建て住宅への建て替え…建物全体が取り壊され、新しく戸建て住宅に建て替わったもの（写真2-⑤）
- 5) マンションへの建て替え…建物全体が取り壊され、新しくマンションに建て替わったもの（写真2-⑥）
- 6) オフィスビルへの建て替え…建物全体が取り壊され、新しくオフィスビルに建て替わったもの（写真2-⑦）
- 7) 駐車場への転用…建物の跡地が月極駐車場やコイン式駐車場となっているもの（写真2-⑧）

一部現存は、8軒（銅座地区1軒、桃園地区5軒、桃谷地区2軒）であった。これらの建物は、1977年当時はずべてが2階建ての長屋として完全な外観を保っていた。このうち5軒では、長屋の一部が取り壊され、戸建て住宅や駐車場に変わっていた。例えば写真2-②の建物は、1977年の調査時には2軒長屋であったが、2004年には1戸が取り壊されて駐車場となり、残った1戸は引き続き住宅として使用されている。このような建物は、残された住宅の切断部分が金属板で覆われており、ペイントが塗られたり赤錆が浮いた表面は街の景観を著しく損ねていた。他に5軒長屋の1戸を取り壊すことなく、1階部分のみ店舗に改装したのもあった（写真2-③）。

また転用は2軒（桃園地区1軒、桃谷地区1軒）であった。これらは1977年当時は門や土蔵を持った戸建ての町屋であったが、桃園のものは複合商業店舗（写真2-④）、桃谷のものはギャラリーとなっている。今回の調査結果から、この2軒のように門や土蔵を持った町屋で現存するものは、10軒中1軒のみであることがわかった。これは門や土蔵を持つ町屋は総じて敷地が広いため、1980年代のバブル期における地価高騰や世代交代による相続の問題によって維持が困難となり、手放されたり規模の小さな住宅に建て替えられたものと考えられる。

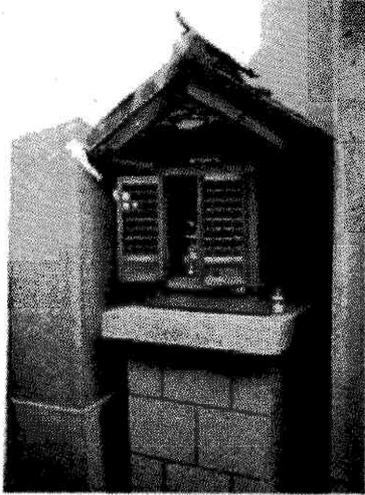
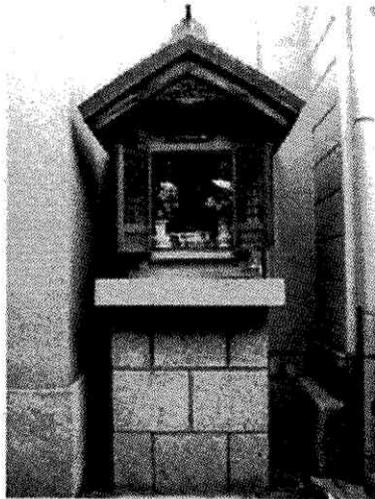
1977年	2004年
①変化なし

- 1) 変化なし…祠の外観に変化がないもの（写真3-①）
- 2) 変化小…台座の塗り替えや賽銭箱の設置などにより、外観が一部変化したもの（写真3-②）
- 3) 変化大…台座や屋形が新しくなるなど外観が大きく変化したもの（写真3-③）

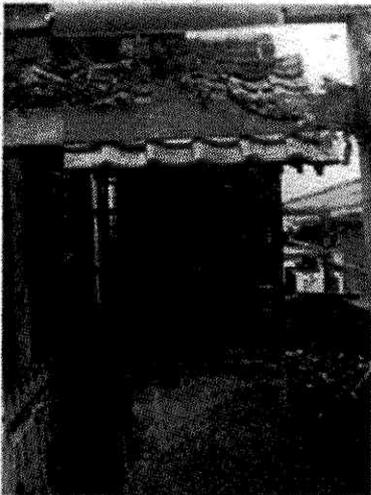
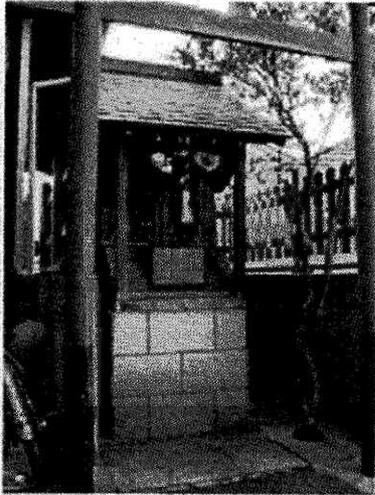
③変化大

表7に結果を示す。現存する58基の祠のうち、変化なしは38基で、現存する祠の65.5%であった。また、変化小および変化大の内容は、表8に示すように「台座が塗り替えられた」、あるいは「屋形が新しくなった」といった手入れをされた結果の変化であり、1977年当時より外観が荒廃したものはない。特に桃谷地区の玉勝大明神については、1977年当時は屋根瓦が剥がれたままの荒廃した状態だったが、今回の調査では新しい台座と屋形が設けられ、周囲もきちんと手入れされた状態となっていることが確認された(写真3-③)。祠は現存率が高く、今も手入れが続けられていることから、多くの町屋が都市化の影響を受けて失われつつある現在においても、祠は地域住民の民間信仰対象として守られているものと考えられる。
