西表島への移住者の生活環境に関する研究

川 窪 広 明 池 田 祐 二

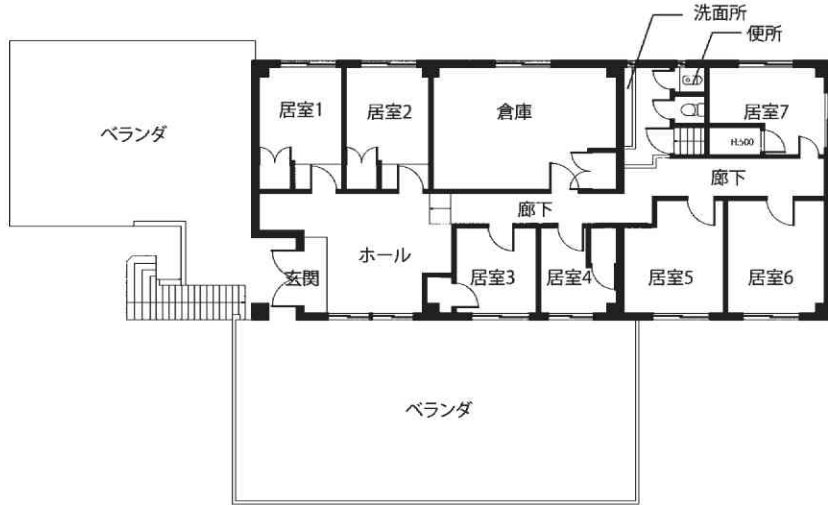
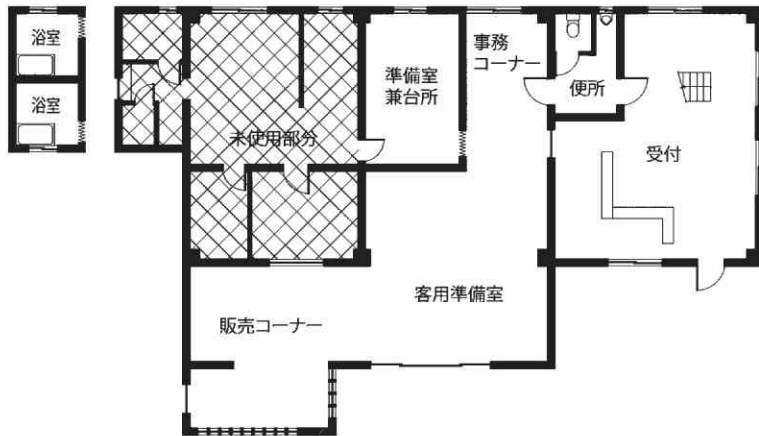
- 1階、2階ともに大雨時に雨漏りがひどい。天井からばかりではなく、室内の壁面からも雨水が浸入してくる。
- 軒先のコンクリートが剥離し、突然落下することがあり、非常に危険である。
- 受付の室内に張られた木の壁板がシロアリに喰われている。シロアリの食べた跡が、外部からもはっきり目視できる。

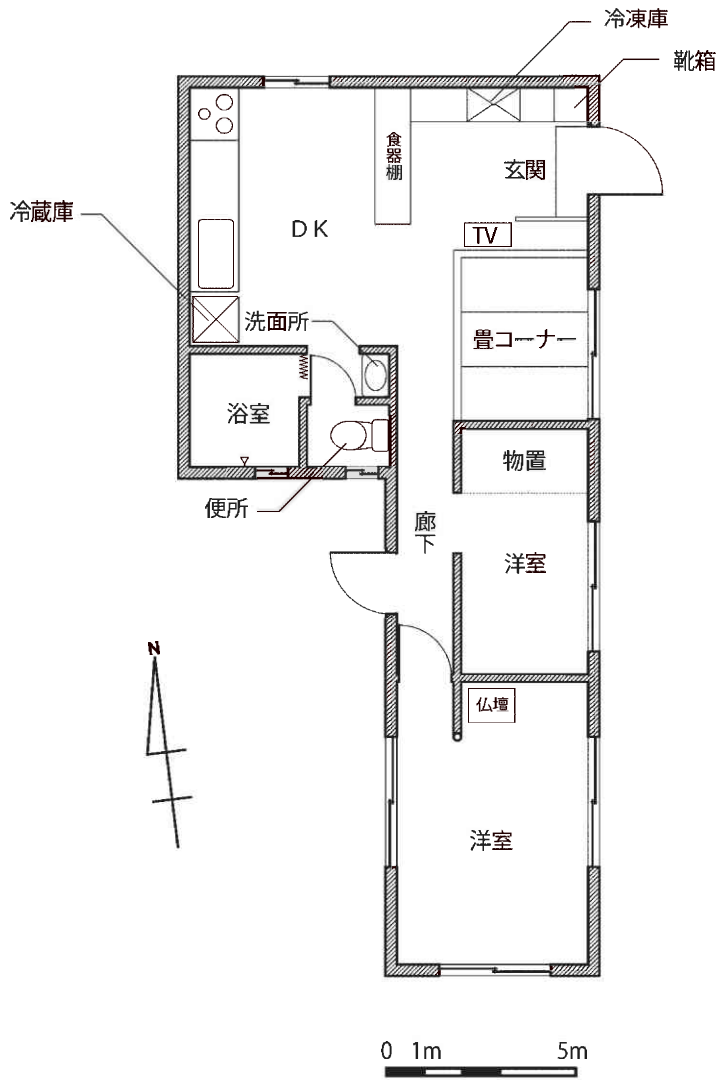
平面図2 B氏邸平面図 S=1/100

- 台風の時、屋根裏から水が漏れるようで、居間の天井に染みができている(写真4-2-④)。
- シロアリによって被害を受けた部屋を修繕する際、建設業者から床下の通風が全くない状態なので、コンクリートの基礎に通風口を作った方がよいといわれ、幅20cm×高さ10cmほどの長方形の穴を2カ所開けた(写真4-2-⑤)。この穴は普段の通風にはよいのだが、台風などの大雨の時に雨が吹き込んでしまい、その後はしばらく湿気が抜けないように思われる。
- シロアリによる被害箇所の修繕後、シロアリ対策を地元の業者に依頼している。
- 天井は石膏ボード貼りであるが、大雨の時は屋根をたたく雨音がひどい。
- 塩害、あるいは強い紫外線のために壁の外側の塗料がはげ落ちる。また塩害や湿度のせいで住宅設備が壊れやすい。

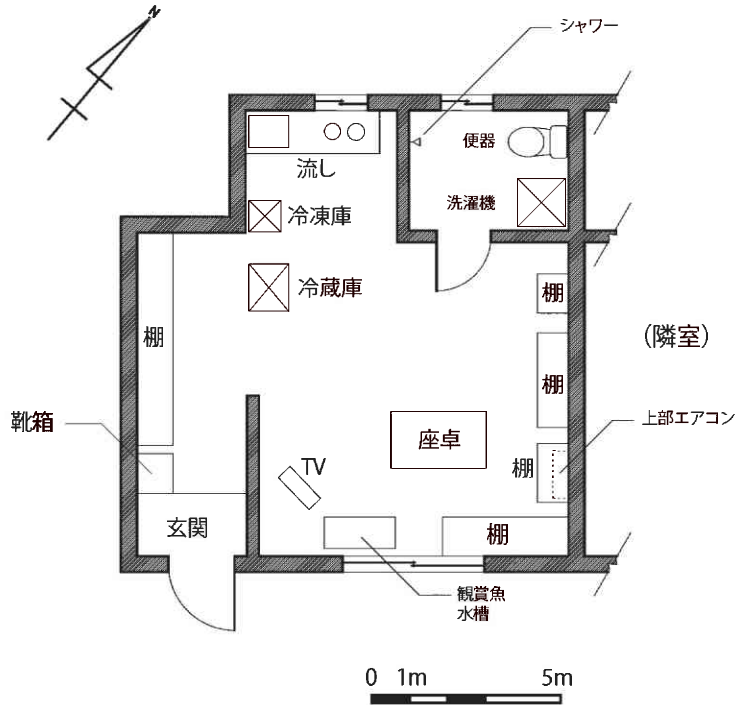
平面図3 C氏邸平面図 S=1/100

- 台風などの大雨の時、雨漏りがする。特に片流れ屋根の低い部分と壁とのつなぎ目からの雨漏りが激しく、天井に大きな染みが見られる（写真4-3-①）。
- こまごまとした所持品が多いので、部屋の中に自分で棚を作成して保管しているが、追いつかない。
- 民宿Zの親戚より宅地として100坪の土地を購入予定であるが、住宅の建築時期については未定である。

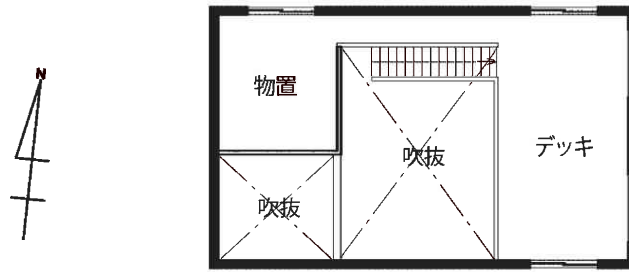
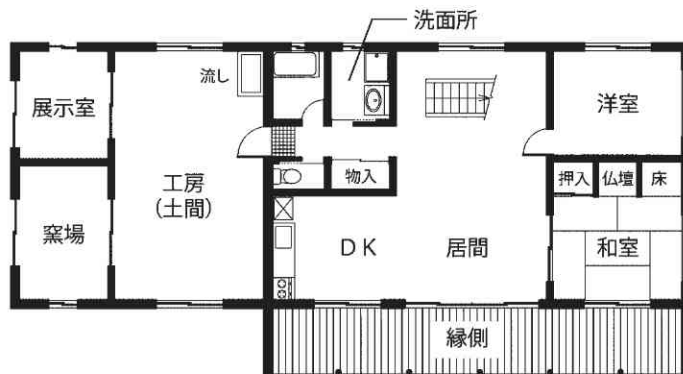
- 特に大きな問題は無いが、台風するとき通気口から雨水が入ってくることがある。
- 比較的海岸に近く、海側（北側）の壁面に塩分が付着するため、2階の雨戸のメンテナンスが大変である。

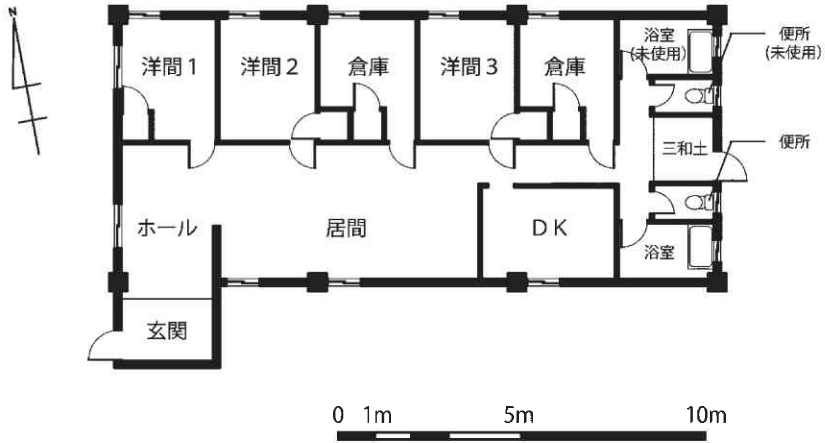
平面図5 A E氏邸平面図 S=1/200

- シロアリの害があるため、対策を専門業者に頼んでいる。またムカデの侵入やヤモリの糞害がある。
- 台風時、窓の下部から水が入り込む。また雨樋があまり役に立たず、特に縦樋が風で壊されてしまう。また塩害でエアコンの室外機の損傷が激しい。
- アパートも同様な被害があるが、店子の苦情に対してはまめに対応している。

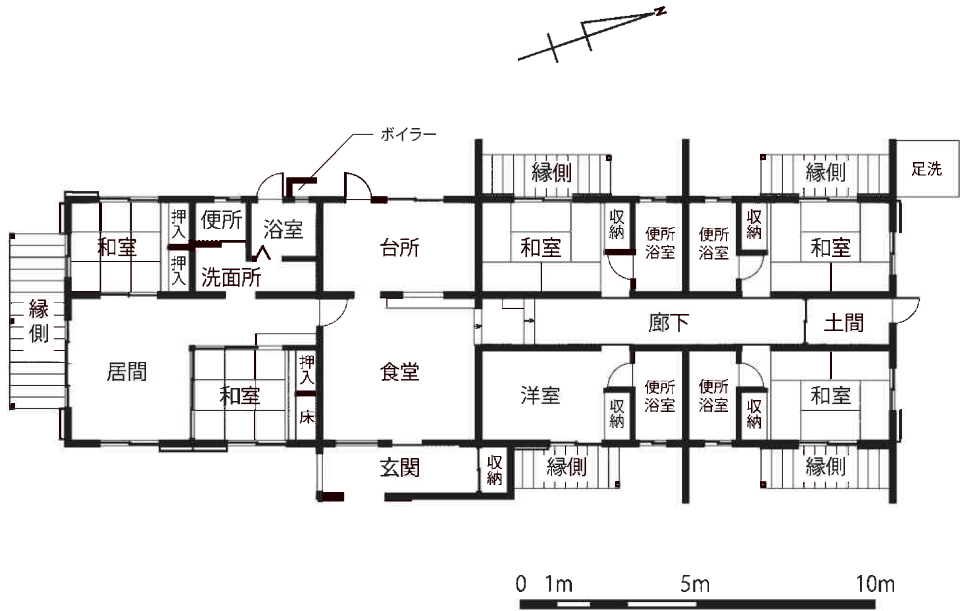
平面図6 F氏邸兼民宿平面図 S=1/200

- 自宅、民宿共に満足しているが、自然に恵まれた環境ゆえにネズミ、ムカデなどが出没する。
- 生活を始めてから収納スペースが不足していることに気付いた。現在は、大きな荷物を自宅部分のロフトに収納しているが、収納庫の増築を考えている。
- F氏夫婦とのヒアリングにおいては問題点として聞かれなかったが、筆者が建物を見まわったところ、屋根の金属板に貼り付けられているウレタン断熱材が、軒下部分でも保護されないまま露出している（写真4-6-④）。西表島の厳しい自然条件下では、柔らかいウレタンが破損、劣化しやすく、雨漏れの原因になるであろう。早急に対策を考えるべきである。

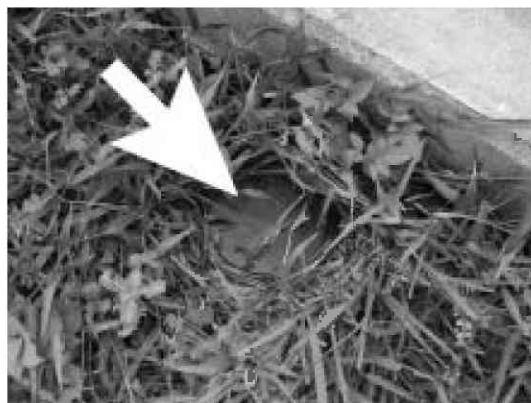
図 5-7

シロアリ被害については、6人中3名がその対策を専門業者に依頼していた。B氏は、「6月ごろになると、夜7時から9時にかけて無数の羽蟻が光を求めて飛来する。そのため集落で申し合わせて、この時間帯は雨戸を閉め、家の明かりが外に漏れないようにしている。」と語っていた。この話から、西表島のシロアリ被害は、主にイエシロアリによるものと考えられる。B氏の住宅では、床下へのシロアリの侵入を防ぐため、基礎に通風口が設けられていなかった。しかし、シロアリは、地中にあるベタ基礎のコンクリートをギ酸で溶かして蟻道を作り、床下に侵入したとのことである。

業者によるシロアリ対策は、「バイト工法」と呼ばれる方法である。この方法は、シロアリが好む餌を入れた容器(図5-7)を住宅を囲むように2mほどの間隔で埋め込み、その中に誘い込む。この餌には、シロアリが脱皮できないようにする遅効性の薬品

が混入されており、餌を食べて巣に戻ったシロアリは巢中で死亡する。したがって人間が居住する住宅の床下に直接薬剤を散布する方法に比べて安全であり、有効成分が遅効性であるため、シロアリに警戒心を起こさせることなく薬剤入りの餌を食べさせることができるメリットがあるという。しかし、B氏の住宅規模で設置時に約30万円、年間の維持費として5万円から6万円を必要とする。規模が大きいA氏の住宅では、設置費用だけで100万円以上必要とのことである。これは西表島居住者の所得から考えると、かなりの経済的負担を強いるものであろう。
