# 奈良・丹波市町の「まちや」—辻家住宅— の改修覚書

大 西 孝 夫      福 井      實

A Renewal of old Townhouses —MACHIYA— in Tanbaichi

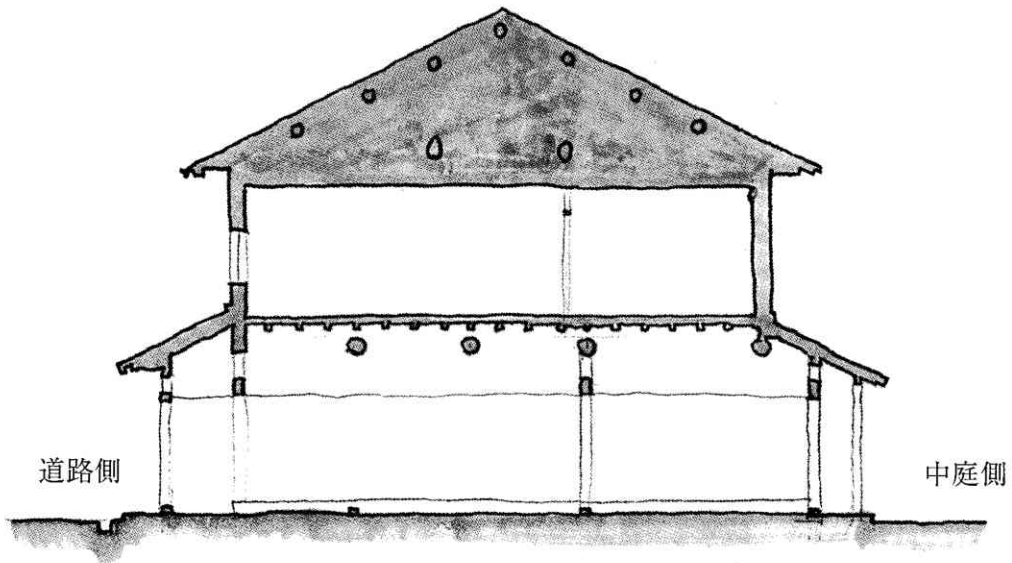
図8 辻家 略断面図

現状（今回の改修工事以前）では台所・食堂の上部に茶室水屋などがつくられ、台所にも水平天井が張られているが、元々は火袋として屋根まで吹き抜けとなっていた。小屋裏には屋根面まで土壁が塗り上げられて他の部屋への煙・熱の侵入を遮っていたのがわかる〔図9、10 断面図参照〕。煙出しは現存しない。

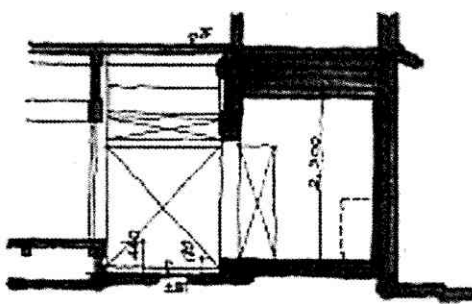
図19 旧断面図

居間～家族室として使われている座敷（中庭に面した6帖和室）、寝室（奥6帖）のゾーンと台所、食堂のゾーンを分割する形で貫いていた土間（たたきの通り庭）はまちやの特徴的空間ではあるが、これを玄関部分のみを残して板貼りの床に変更、居間と食堂を連続空間にする。

土間床から180、440の段差を頻繁に上り下りする負担を解消し、茶の間の座敷と新しいダイニングキッチンを直結した。依然240の段が残るが、食堂部に露出する梁下内法を1.780とした結果である。これは畳に座った人と食堂の椅子との視線レベルを近づけることにはなった。

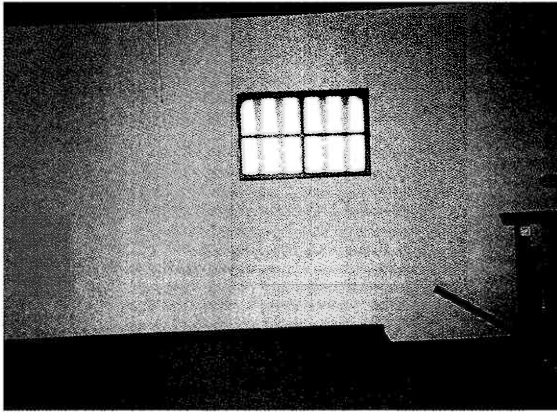
写真29 2階板の間

作業場～倉庫的なスペースとして一部仮設間仕切りが設けられていた。反物や家具などを収納した大型の戸棚、書棚などと共に撤去または再配置した。呉服商時代の間取りに戻したことによって東道路側の虫籠窓からの採光通風を回復できた。座敷ふすまを開放して中庭か表道路までつながる空間が広がることになった〔写真29、30〕。

床は板張り、天井は在来天井の不陸調整の上に杉柾合板張りとした。

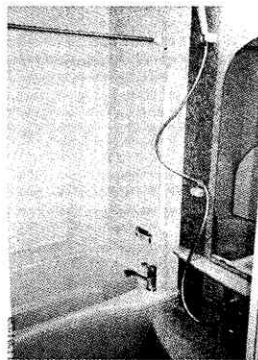
写真31 浴室

後年（昭和30年代）増改築を施したこの水周りは、スペース取りに難があったので、狭く使い辛いところを構造を変えない範囲で修正、可能なかぎり足元の敷居など床の突出を取り除き、動きやすさ、通路巾の改善、手摺の取り付けを行った。

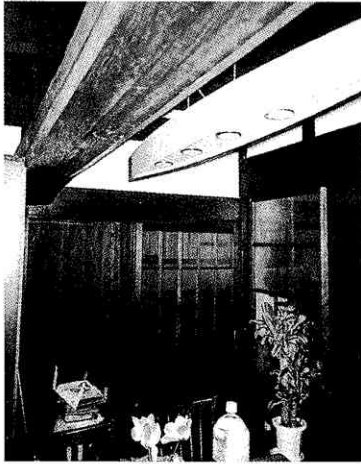
写真42 食堂照明

新たに大引き天井となった食堂の照明は和風あかりも対象にはなったが、シャープな舟形の木製ペンダントを採用、露出した大きな梁・貫との対比的調和を企てた。
