# 埋立地盤における建築基礎構造

——兵庫県南部地震を経験して——

Building Foundations in Reclaimed land

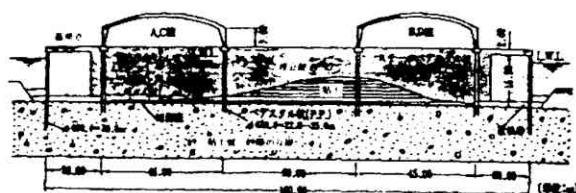
図-1 某埠頭の東西断面

った。写真-3, 4は臨海部の埠頭にある倉庫の例<sup>3)</sup>であるが、桁行き140mの長さに対して中央部が55cm不同沈下したものである。桁行き方向のブレースが座屈、引張り破断し、その都度修理して使用されてきた。不同沈下の原因は図-1に示すように、埠頭の中央部に粘土層が堆積しペDESTAL杭にネガティブフリクション (N.F) が発生したためと推定された。図-2に倉庫棟の沈下状況を示す。写真-5は倉庫の不同沈下を示すが、この原因は地盤の局地的な沈下により、支持杭にN.Fが作用したためである。写真-6, 7, 8は地盤沈下による障害例であるが、沈下量の大きさを予測し対応策をたておくことの重要性が求められた。

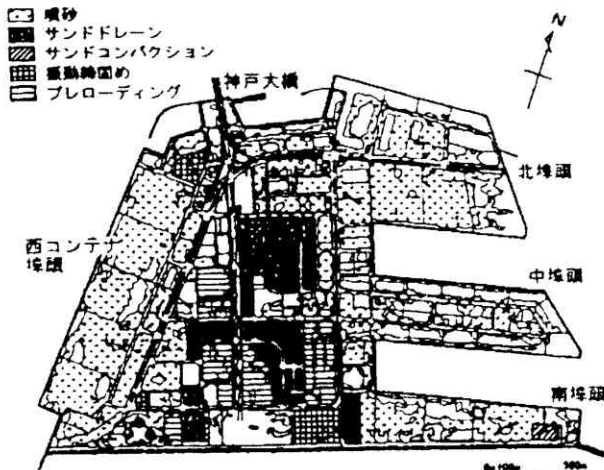
図-12 地盤改良と噴砂の関係<sup>21)</sup>

兵庫県南部地震によるポートアイランドにおける液状化による噴砂と地盤改良範囲を図-12に、図-13に筆者らが関係調査した建物配置図(A地～M地)を示す。

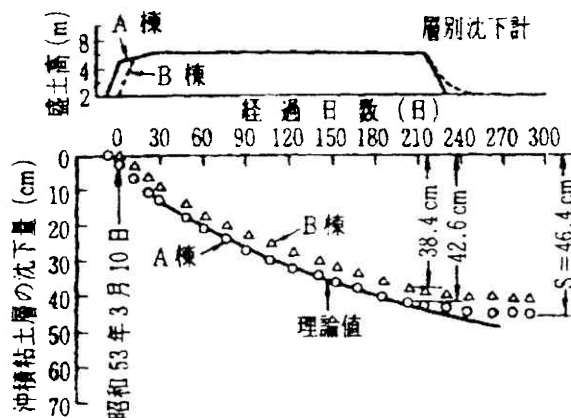
図-14-2 A棟域・B棟域の沖積粘土沈下量

m×3.20m) で打設された。改良前のN値は10~40程度であったが、改良後のN値は14~50に増加した。本地盤の旧海底付近には局部的に鉋滓層があり、これを打ち抜くためにかなりの打撃回数を要した。支持杭建物2棟、摩擦杭建物2棟の各地盤の層別沈下を1977年より19年以上継続して測定しており、支持杭建物の総沈下量は81.2~93.9cmであった。また、地震直後における急激な沈下は認められなかった。摩擦杭建物及び地表面は地震により5~10cm沈下した。地震による噴砂はなく、どの建物も被害はみられなかった(図-14-1~14-5, 写真-9)。

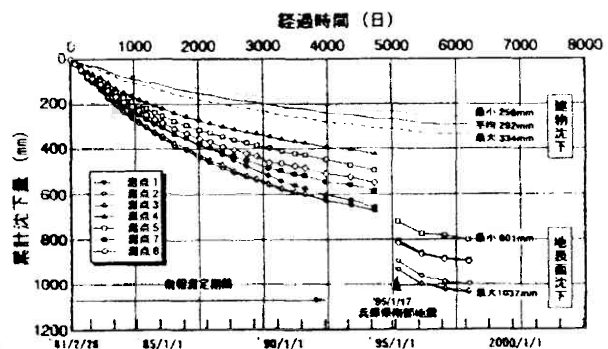
図-15-3 高層建物および地表面沈下

間測定が続けられた。この間の建物沈下量は約29.2cmである。建設後約14年が経過して地震に遭遇したが、建物自体の急激な沈下はなく、被害も認められなかった。建物周辺部の地表面沈下は22.1～27.6cm（平均24.5cm）であったが、建物近傍の沈下量は38cmであった。建物周辺部の沈下が大きいのは、地下をオープンカット工法により掘削し、締め固めずに埋め戻された為と考えられる。写真-11, 13に地震前、写真-12, 14に同地点の地震後の状況を示す。

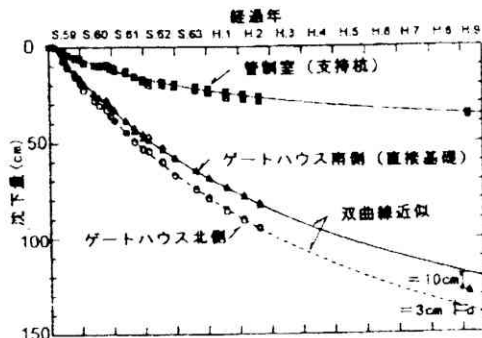
図-16-6 建物の沈下経時変化

本敷地はポートアイランドの南東隅で最も後で埋立てられた所である。本敷地には管制室 (支持杭基礎)、ゲートハウス (直接基礎)、メンテナンスショップ (摩擦杭基礎) という用途の異なる 3 種の建物が建設された (図-16-1~3)。埋立層の N 値を 12 程度に増加する目的で振動締め固め工法が採用された。本建物は昭和 57 年 3 月の竣工後、平成 2 年 8 月迄沈下が計測され、地震から 2 年経過した平成 9 年 3 月にも再度測定を行った。その結果、支持杭建物は約 40cm、直接基礎建物は約 130~140cm 沈下した。支持杭建物は地震による急激な沈下は認められなかったが、直接基礎は地震により 10cm 程度の即時沈下が生じたと考えられる。写真-17, 18 に支持杭基礎周辺の地震前後の状況を示すが数 10cm の沈下が認められた。

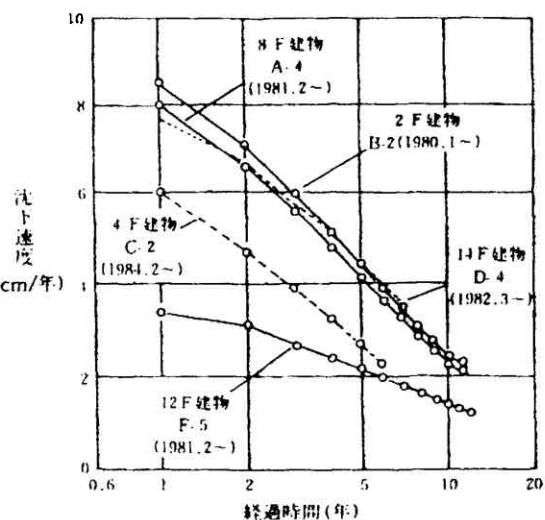
図-18 杭支持建物の沈下速度

沈下速度と経過時間(対数)との関係は図-18に示すように、沈下速度は時間の対数に対して直線的な傾向が見られる。

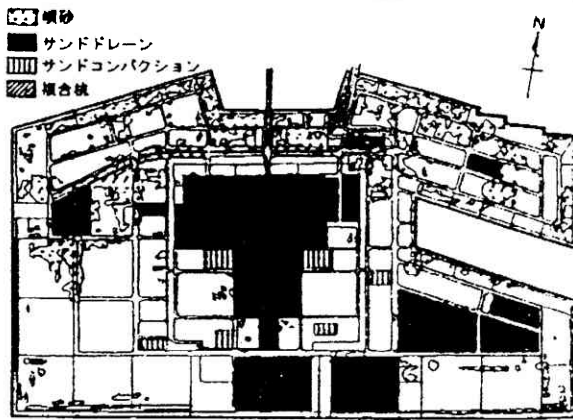
図-23 地盤改良と噴砂の関係<sup>21)</sup>

兵庫県南部地震による六甲アイランドにおける液状化による噴砂と地盤改良範囲を図-23に、図-24に筆者らが関係調査した建物配置図（ア地～オ地）を示す。

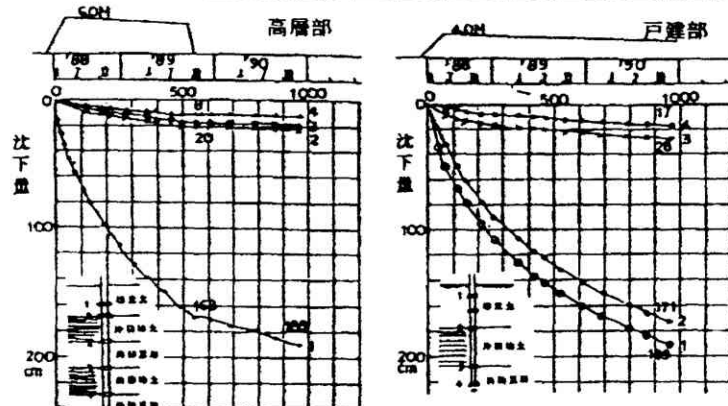
図-28 高層部、戸建部の層別沈下

本敷地は大きさ134.4m×318.8mの住宅用地で沖積粘土層の厚さが13~18mと差があり、残留沈下量は約200cmと予測されたので、圧密促進が不可欠であった。サンドドレーン（直径500mmの砂杭）が2.2m×2.2m（プレロード盛土高さ6.0m）及び3.3m×3.3m（プレロード盛土高さ4.0m）の正方形配置で打設された。図-27にボーリング柱状図を示す。図-28に示すように測定期間中に約190cm沈下が進んだ。地震による住宅地の液状化はなく、直接基礎の住宅も同沈下による被害はなかった。写真-21に外観を示す。

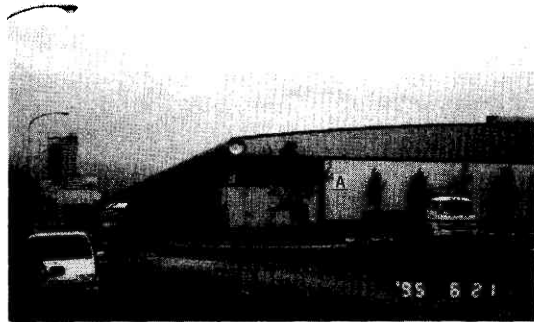
写真-22 倉庫棟（ニ地、摩擦杭）

本敷地は六甲アイランドの南端の護岸沿いにあり、平屋の倉庫と4階建ての事務所が建設された。沖積粘性土の厚さは14~20mで、残留沈下量は約180cmと予測された。サンドドレーン（直径500mmの砂杭）が2.5m×2.5mの正方形配置で打設された。急速な沈下に備え1.5mの余盛りが行われた。図-29に護岸と建物との関係を、写真-22に外観を示す。地震により護岸は海側に変形し背面地盤は亀裂が走り沈下を生じたが（写真-23）、建物には何ら被害はなかった。敷地全体は約20cmの沈下を生じたが液状化は発生しなかった。

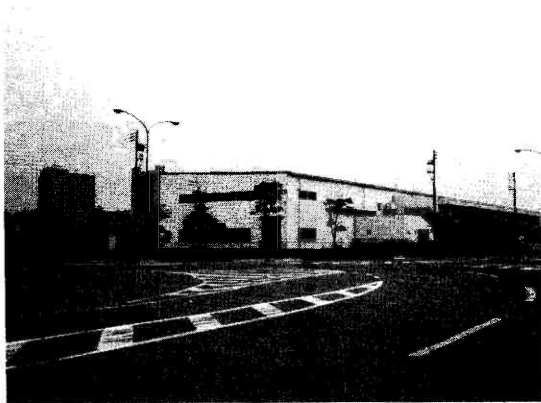
写真-24 2階建て工場（ホ地、摩擦杭）

図-30に建物及び地層断面図、写真-24に全景を示す。地震時において液状化もなく、建物と地盤とに段差も障害もなかった。

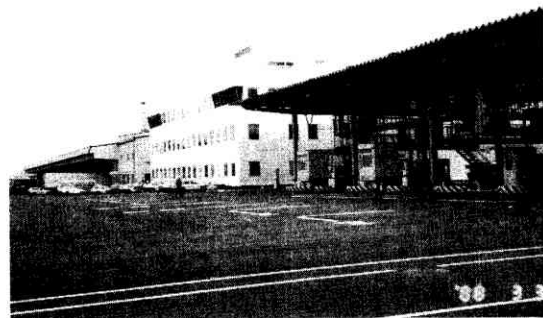
写真-25 倉庫、管理棟（才地、摩擦杭）

本敷地は六甲アイランドの南西端の護岸沿いにあり、平屋の倉庫と4階建ての事務所及び鉄骨平屋のゲートビルディングが建設された。建物は仮護岸の上に配置され、埋土層厚が北側で $21.1\text{m}$ 、南側で $18.1\text{m}$ であり、沖積粘性土の厚さは $13.4\sim 16.4\text{m}$ と変化している。したがって残留沈下量は北側で約 $128\text{cm}$ 、南側で約 $167\text{cm}$ と予測された。図-31に建物配置図を、図-32に建物及び地層断面図を示す。不同沈下対策を施し沈下測定を実施しているが、地震による被害

はなく正常に機能している。

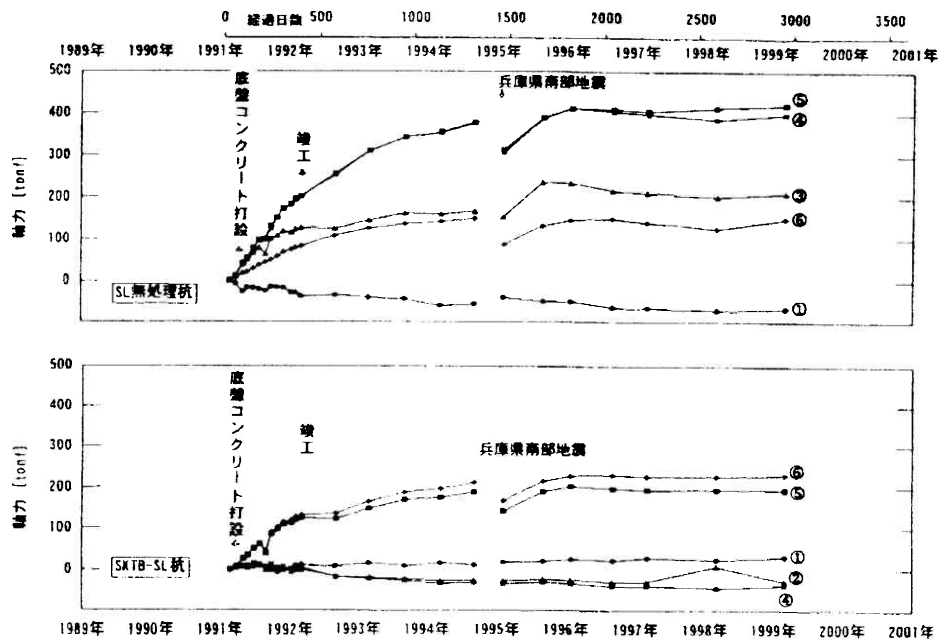
図-39 杭軸力経時変化

理（厚さ6mm）を行った。これまで埋立地盤において、この杭の測定実績がないので、確認のため処理杭（SKTB-SL）とSL無処理杭を載荷しない状態で築造し長期間測定した。建設工期は平成元年6月～平成4年2月までである。杭測定は1991年3月1日～1999年3月2日までの8年間（2924日）である。図-39に示すように5点の最大値は421t（負の摩擦力度2.8tf/m<sup>2</sup>）となり、正の摩擦力度は5-6間で10.1tf/m<sup>2</sup>となった。処理杭の軸力は極めて小さくアスファル

トの効果が認められた。地表面の沈下は42.7cm、第2天満層以深の沈下は30.3cm、それ以後の沈下は12.4cmとなった。地震により洪積層が沈下した形跡はなく地表面の沈下はなかった。地震時の杭軸力の測定値は低下したが翌年には元に戻った。建物にはなんら被害はなかった。
